GlassResQ zeigt, dass sich viele Glasschäden reparieren lassen

## Glas instand setzen, statt ersetzen

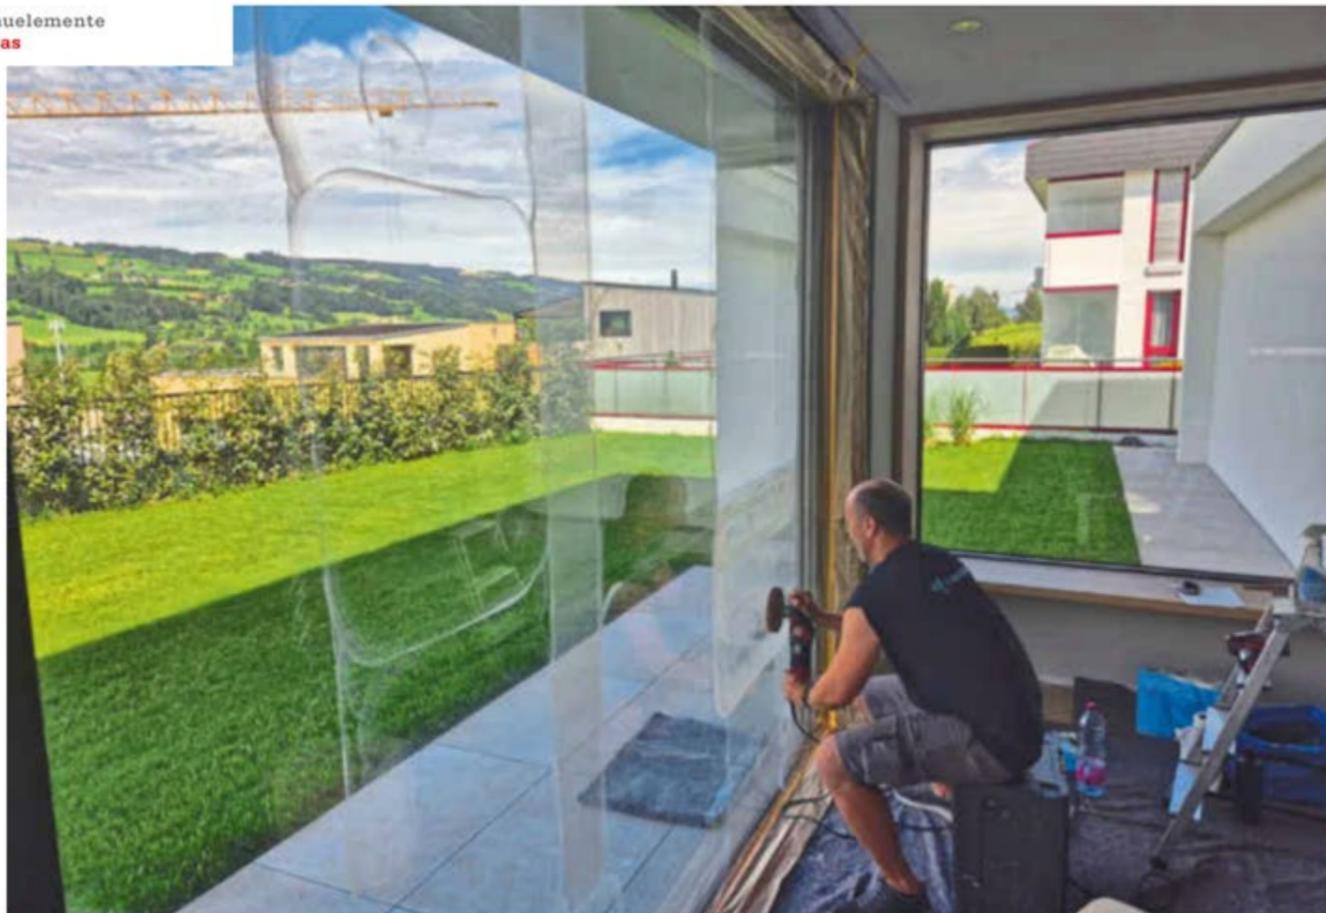
Das einzigartige GlassResQ-Verfahren zur Glassanierung: Dieses staubfreie Schleif- und Polierverfahren garantiert unter bestimmten Temperaturbedingungen eine nahezu abrasionsfreie Glassanierung, ohne dass sich das Glas verdünnt oder wellig wird.

GlassResQ hat sich die amorphe Eigenschaft von Glas zunutze gemacht und kann dadurch ohne sichtbare Rückstände die Glasoberfläche glätten, zerdrücken und aufpolieren – auf jeder Glasoberfläche (Float, ESG, VSG, TVG,

Brandschutzglas). Die Bearbeitung beruht auf einer plastischen Verformung, einem echten Fließvorgang. Bei einer Arbeitstemperatur von bis zu 400 °C (Wasserverdampfung, Feuchtigkeit von kristallgebundenem Wasser, Zerfall von Carbonaten und Sulfaten, chemische Reaktion der Alkalien) setzt eine plastische Verformung auf der Glasoberfläche ein. Die Durchsetzungstemperatur der bearbeiteten Glasfläche beträgt jedoch nur 40 bis 60 °C (durch die Abkühlwirkung des Absaugmoduls). Dadurch können Abzeichnungen bzw. Überhitzungen (die sich dann als linsenförmige Verzerrungen/Wellen darstellen) vermieden werden. Durch die sich stetig abwechselnde, diffuse Arbeitsweise können mehrere Kratzer und Schäden auf einer größeren Glasoberfläche zeitgleich bearbeitet werden. Durch das gewebeartige und feinmaschige Material wird eine 100%ige Absaugung des freigesetzten Karborundums ermöglicht und somit entsteht keine Feinstaubbelastung. „Bei ESG-Glas zeigt unsere Erfahrung, bei mehreren 10000 erfolgreich großflächigen Sanierungen (über >4 m<sup>2</sup> pro Glas), dass es sich einfacher und schneller als Floatglas

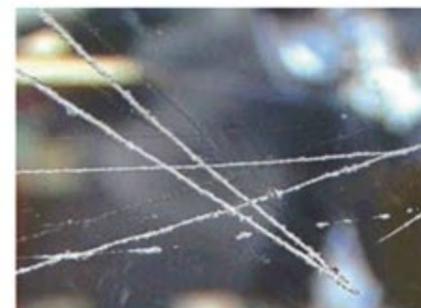
Auch derart starke Kratzer lassen sich mit dem GlassResQ-Verfahren reparieren.

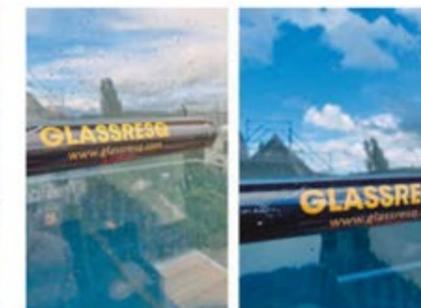
Vorher/nachher: Alkalische Substanzen und Mörtel hinterlassen im ausgehärteten Zustand Flecken.

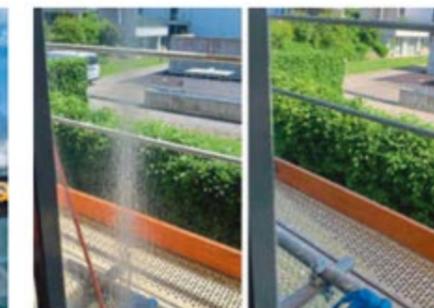
Vorher/nachher: Auch chemische Oberflächenschäden z. B. durch Zement können instand gesetzt werden.
